KETERANGAN PEMBELIAN TEMPATAN - JKP KEMENTAH

RUJUKAN SEBUTHARGA: MINDEF/DFA/FY2026/NAU/GSU/LP/1005

| BIL | KETERANGAN KELENGKAPAN | KTI | HARGA SATU (BND) | HARGA SEMUA (BND) | TEMPOH SAH HARGA (MINIMUM 180 HARI) | TEMPOH PENGHANTARAN | TEMPOH JAMINAN |
|---|---|---|---|---|---|---|---|
| | <u>REPAIR OF VEHICLE LIFTING EQUIPMENT - GURKHA SECURITY UNIT</u> | | | | | | |

**PHOTOGRAPHS OF REPAIRABLE VEHICLE LIFTING EQUIPMENT - GURKHA SECURITY UNIT**

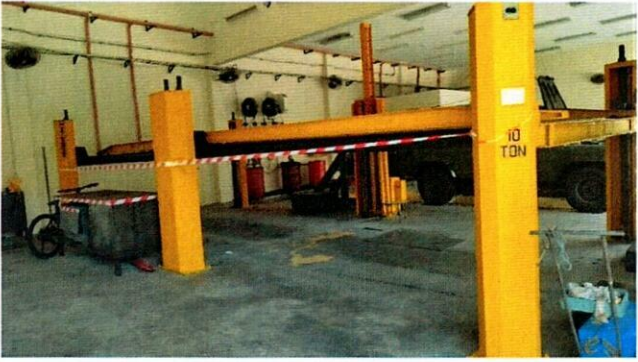
| Ser | Description | Qty | Photograph/Action Required |
|---|---|---|---|
| 1 | Vehicle Lift 6 Posts Type<br>FKI Bradbury 752A/1986<br><br>(GRU/MT WKSP/0009) | 1 | <p>Non-operational due to uneven ramp levels caused by a loose cable/wire rope.</p> |

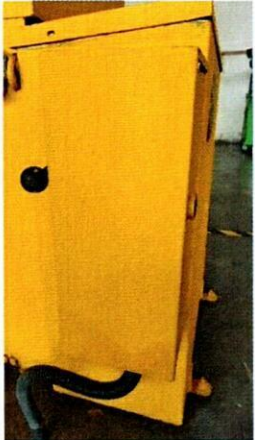
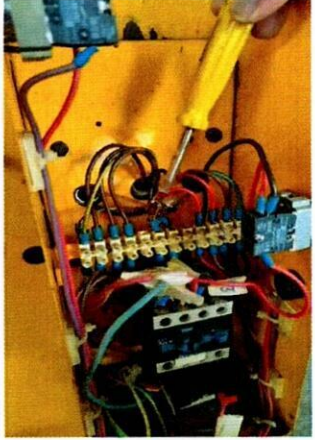
| Ser | Description | Qty | Photograph/Action Required |
|---|---|---|---|
| 2 | Vehicle Lift 6 Posts Type<br>Bradbury 752A/1987<br><br>(GRU/MT WKSP/0046) | 1 | <p>1. Non-operational due to damage to the electric pump motor wire harness.<br/> 2. Hydraulic oil found on the floor near the tank area; check the hydraulic system for any signs of leakage.</p> |

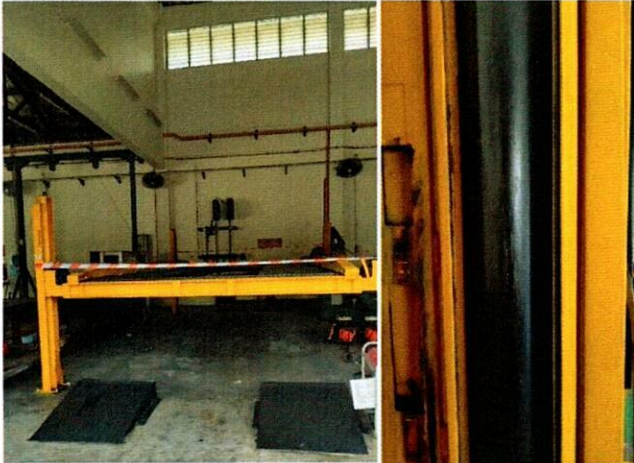
| Ser | Description | Qty | Photograph |
|---|---|---|---|
| 3 | Vehicle Lift 4 Posts Type<br>FKI Bradbury 769A/10341<br><br>(GRU/MT WKSP/0010) | 1 | <p>Non-operational due to hydraulic cylinder leakage.</p> |

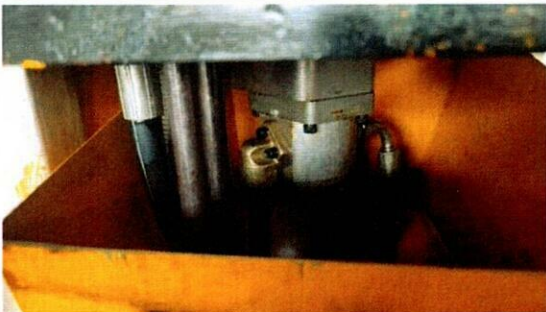
| Ser | Description | Qty | Photograph |
|---|---|---|---|
| 4 | Vehicle Lift 4 Posts Type<br>Bradbury 769A/10339<br><br>(GRU/MT WKSP/0047) | 1 | <p>Oil leaking from the hydraulic switch.</p> |
