KETERANGAN PEMBELIAN TEMPATAN - JKP KEMENTAH

RUJUKAN SEBUTHARGA: MINDEF/DFA/FY2026/NAU/GSU/LP/1005

| BIL | KETERANGAN KELENGKAPAN | KTI | HARGA SATU (BND) | HARGA SEMUA (BND) | TEMPOH SAH HARGA (MINIMUM 180 HARI) | TEMPOH PENGHANTARAN | TEMPOH JAMINAN |
|---|---|---|---|---|---|---|---|
| | <u>REPAIR OF VEHICLE LIFTING EQUIPMENT -GURKHA SECURITY UNIT</u> | | | | | | |

**PHOTOGRABH O.F A EPAI {TABLE VEHICLE LIFTING EQUIPI\gENT - GURKHA  
SECURITY UNIT**

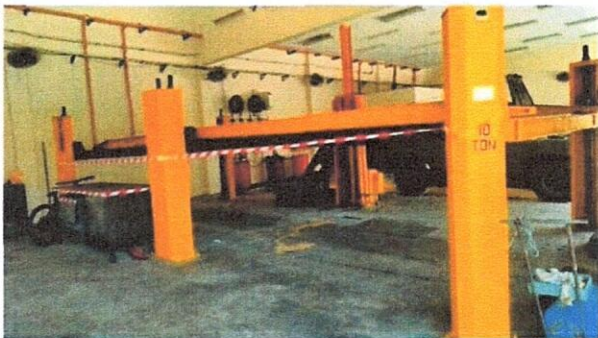
| Ser | Description | Qty | Photograph/Action Required |
|---|---|---|---|
| 1 | <b>Vehicle Lift 6 Posts Type<br/>FKI Bradbury 752A/1986<br/><br/>(GRU/NT WKSP/0009)</b> | 1 | <p><b>Non-operational due to uneven ramp levels caused by a loose cable/wire rope.</b></p> |

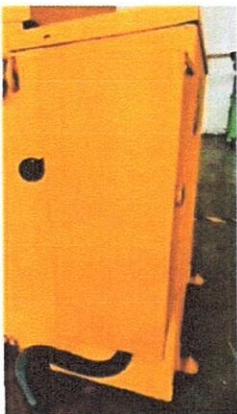
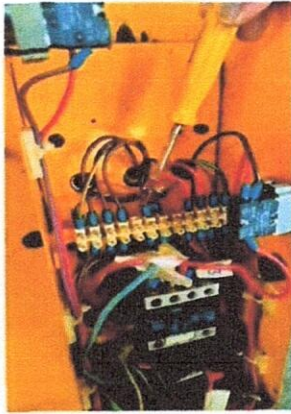
| Ser | Description | Qty | Photograph/Action Required |
|---|---|---|---|
| 2 | <b>Vehicle Lift 6 Posts Type<br/>Bradbury 752A/1987<br/><br/>(GRU/MT WKSP/0046)</b> | 1 | <p><b>1. Non-operational due to damage to the electric pump motor wire harness.<br/>2. Hydraulic oil found on the floor near the tank area; check the hydraulic system for any signs of leakage.</b></p> |

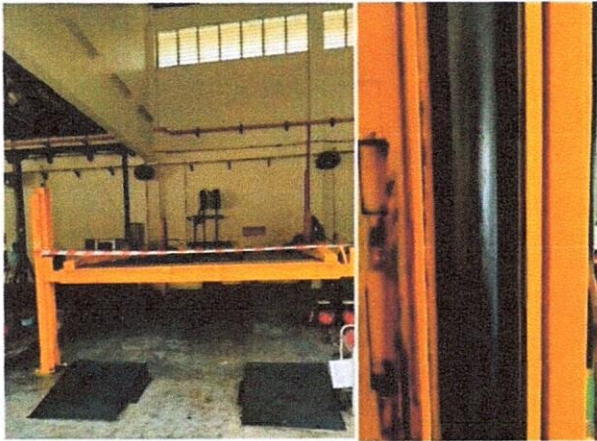
| Ser | Description | Qty | Photograph |
|---|---|---|---|
| 3 | <b>Vehicle Lift 4 Posts Type<br/>FKI Bradbury 769A/10341<br/><br/>(GRU/MT WKSP/0010)</b> | 1 | <p>Non-operational due to hydraulic cylinder leakage.</p> |

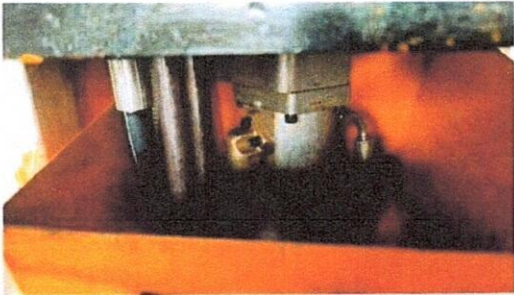
| Ser | Description | Qty | Photograph |
|---|---|---|---|
| 4 | <b>Vehicle LiR 4 Posts Type<br/>Bradbury 769A/10339<br/><br/>(GRU/LIT WKSP/0047)</b> | 1 | <p>Oil leaking from the hydraulic switch.</p> |
